TIE-JA VESIRAKENNUSLAITOS
LAPIN PIIRI

SORATEIDEN KULUTUSKERROS- MATERIAALITUTKIMUS

TIMO SAARENKETO
KAUKO KAARNINEN

TYÖNTUTKIMUSRAPORTTI
Työntutkimus 2/87
30.5.1989

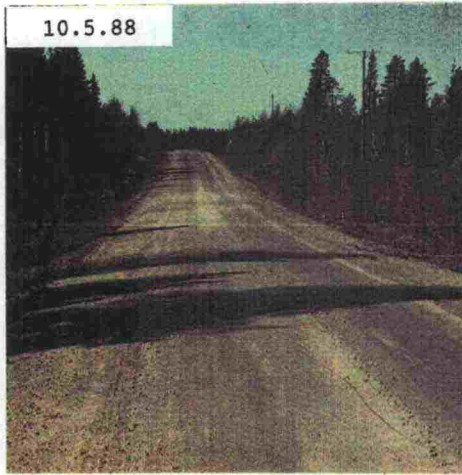
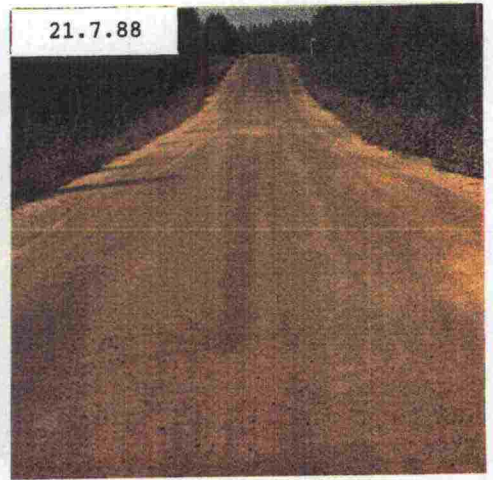
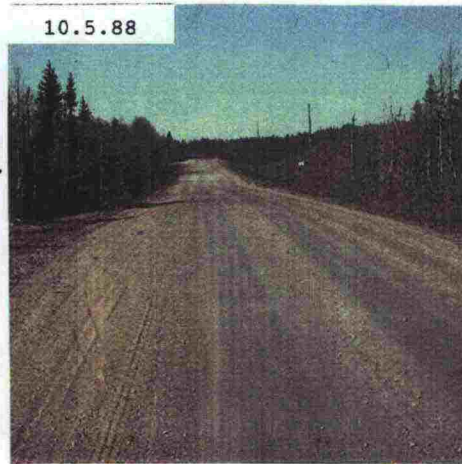
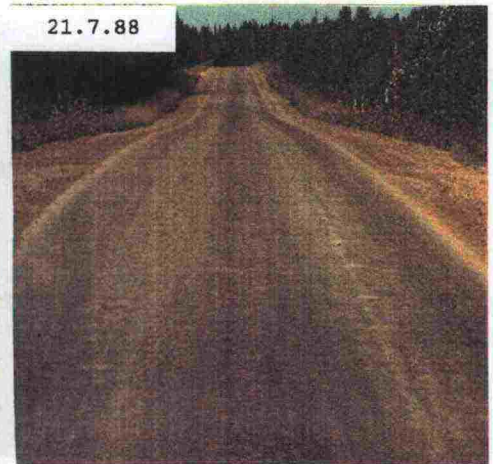
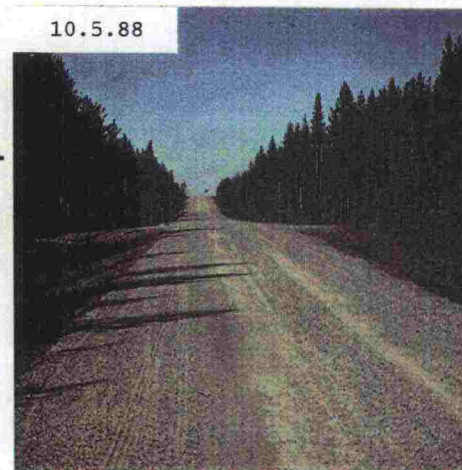
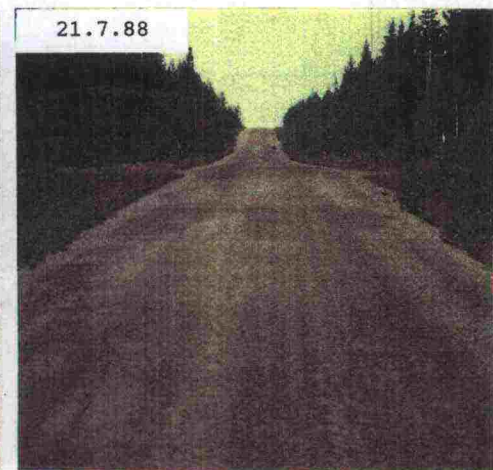
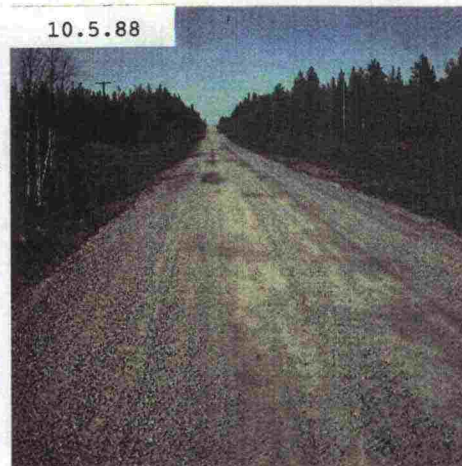
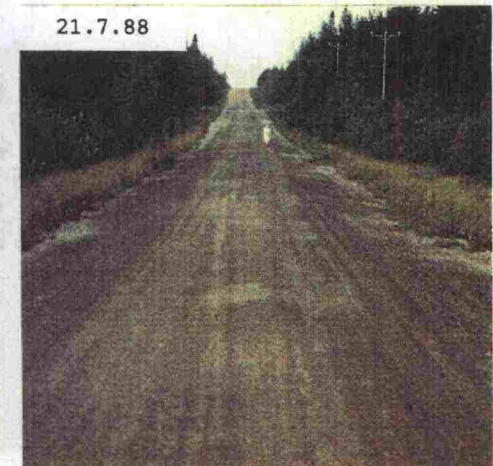
KOEALUE 7

MrM - kulutuskerros
kostearunkoisella tiellä,
sivukaltevuus 5%,
tiivistetty

Pieni Silmäselän murskeista tehtyjen koealueiden keskimääräinen kunto oli seurantavuosina 4,26, kun vastaava luku oli Hietavaaran murskeilla 3,66. Selvimmät erot murskeilla saatiin kuivarunkoisilla teillä, mikä näkyy selvästi myös kuvasarjasta 8. Kostearunkoisella ja routivalla tieosalla sai Hietavaaran murske kosteutta tierungosta ja sitoutui tiehen selvästi paremmin. Parhaan yksittäisen koetuloksen antoi koealue 6, joka oli kesällä 1988 koko kesän luokassa 5 (ks. taulukko 2). Tätä tulosta voitaneen pitää merkittävänä.

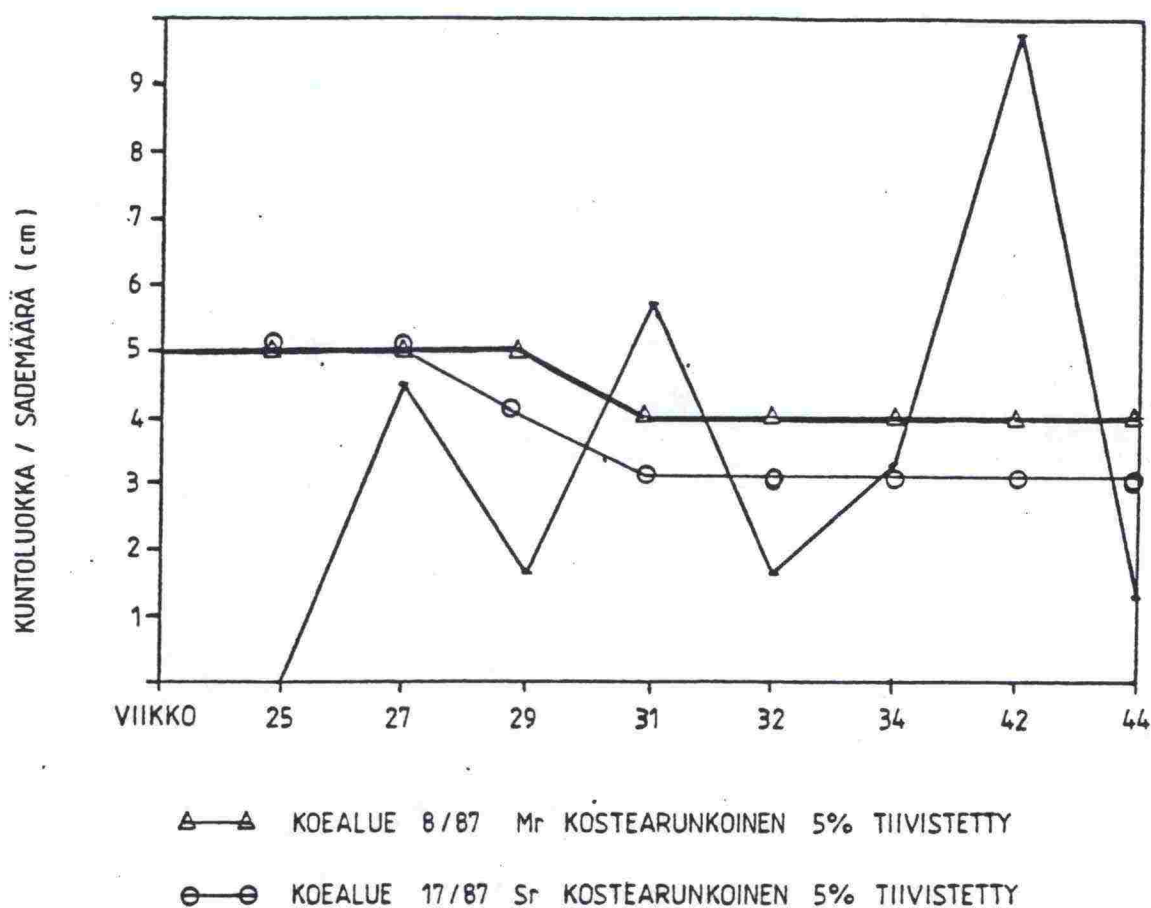
Kuva 11. Sadannan vaikutus kuntoluokkaan.

Sadannan vaikutusta eri koealueiden kuntoluokkien muutoksiin ei tämän tutkimuksen mukaan voitu pitää merkittävänä. Tyypillinen sadannan ja kuntoluokkien kehitys koealueella vuonna 1987 on esitetty kuvassa 11. Sen perusteella ei voida osoittaa selvää yhteyttä sadantamäärien kasvulla ja kuntoluokan alenemisella.
